## تقرير زيارة رقم (٣)

الموقع : مشتل منطقة اللجون/الكرك

التاريخ: ٢٠٢٠/١/٢٦

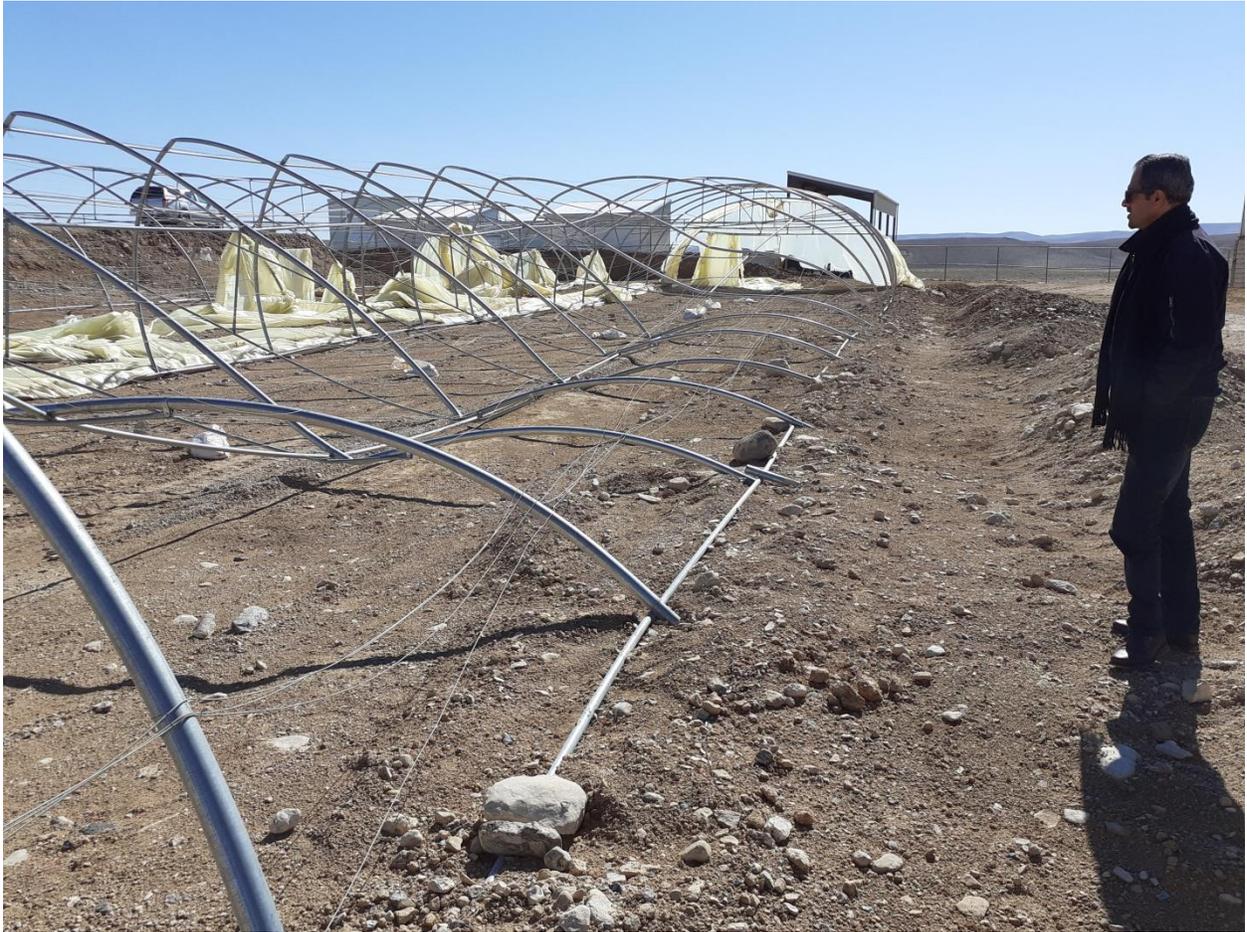
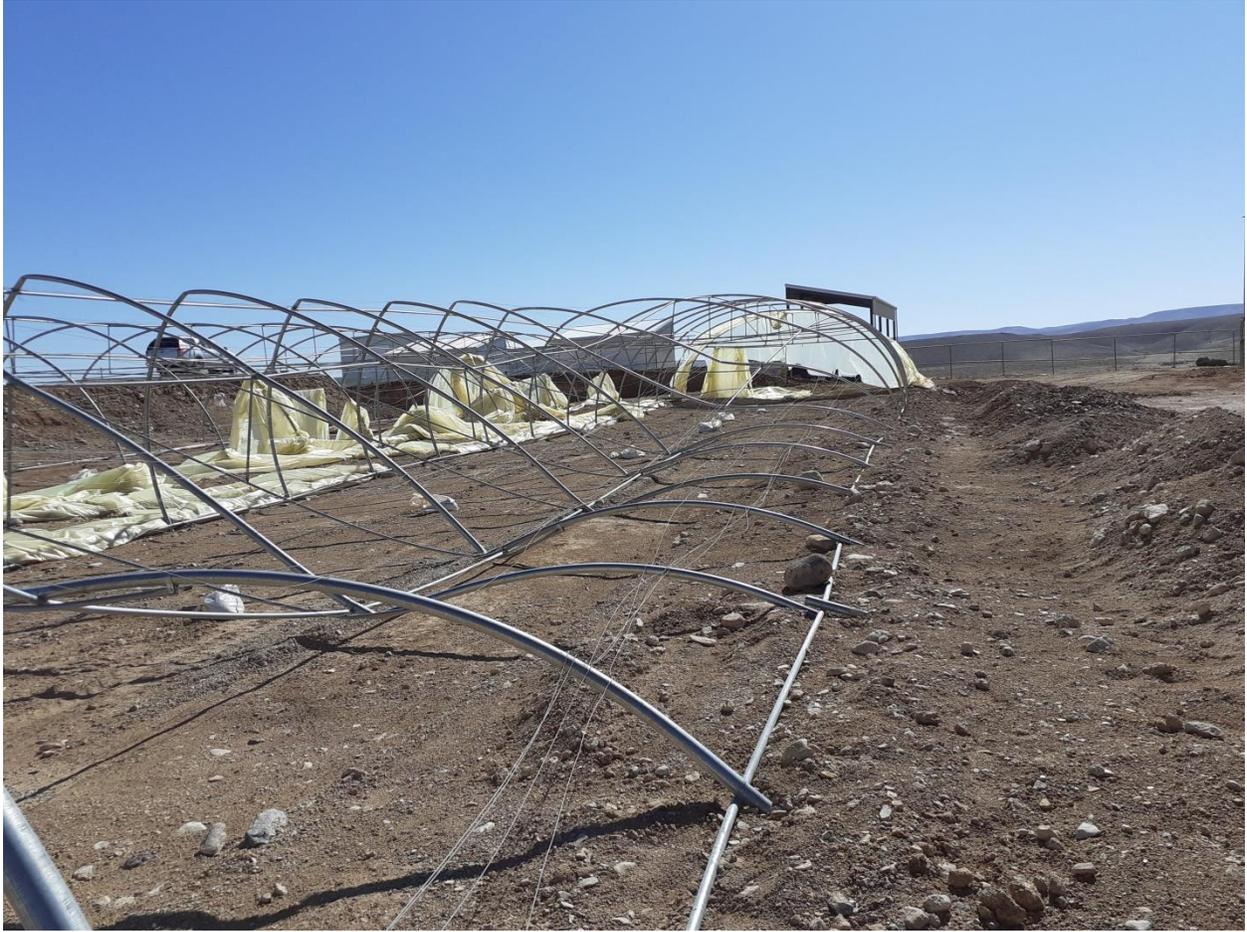
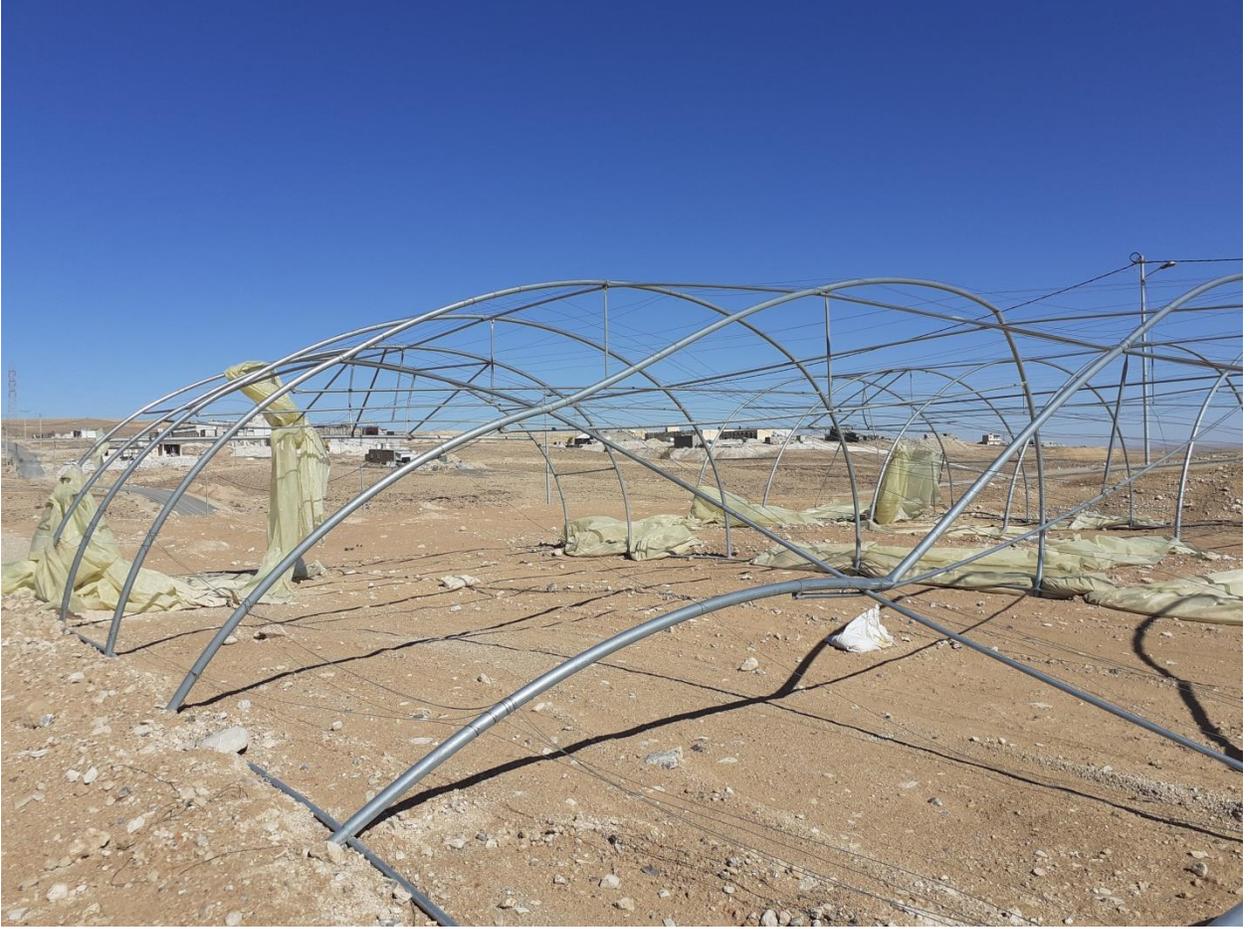
- ١- التواء وتكسر عشرة اقواس في منتصف البيت البلاستيكي الاول، وعدم وجود اضرار على الاقواس الاربعة الاولى والاقواس السبعة الاخيرة لنفس البيت البلاستيكي.
- ٢- تمزق الشرائح البلاستيكية وتطايرها في كلا البيتين.
- ٣- خلع في ابواب البيتين
- ٤- عدم حدوث اضرار تذكر في البيت البلاستيكي الثاني، سوى خلع الابواب وتطاير شرائح البلاستيك

الاشتال التي تم زراعتها قد تضررت وتمنقل الاشتال و عادة زراعتها في مشتل البلدية في موقع اخر

- ١- اعادة بناء البيت الاول مع الاستفادة من الاقواس السليمة واستصلاح اجزاء من الاقواس المتضررة .
- ٢- تثبيت قواعد البيتين بطريقة سليمة تتلائم مع تركيبة التربة

- ٣- تثبيت الاغطية البلاستيكية بطريقة سليمة من خلال عمل خندق على جانبي كل بيت وانزال الشرائح بداخل الخندق وطمرها بتربة طينية، وربصها جيداً
- ٤- تحزيم مناطق تقاطع شراحت البلاستيك بأستخدام انابيب الري قياس ١٦ وربط طرفي الانبوع من كل جهة باحمال(اكياس تراب)
- ٥- زراعة اشجار دائمة الخضرة من الجهة الشمالية الغربية للبيوت على شكل خط يبدأ من طرف الهنجر الشمالي ويمتد بشكل مائل باتجاه شمال- شرق لينتهي بالقرب من طرف البيوت البلاستيكية وبمعدل صفين من الاشجار وبارتفاع متر ونصف على الاقل (سيتم ايضاح ذلك على الواقع)
- ٦- الاسراع ببناء البيت البولي كاربونيت للبدء بعمليات الاكثار و الانتاج .
- ٧- تحديد موعد لاقامة دورة تدريبية وتحديد الكوادر الفنية على الاكثار خلال الاسيوعين القادمين في مشتل فيصل في جرش.

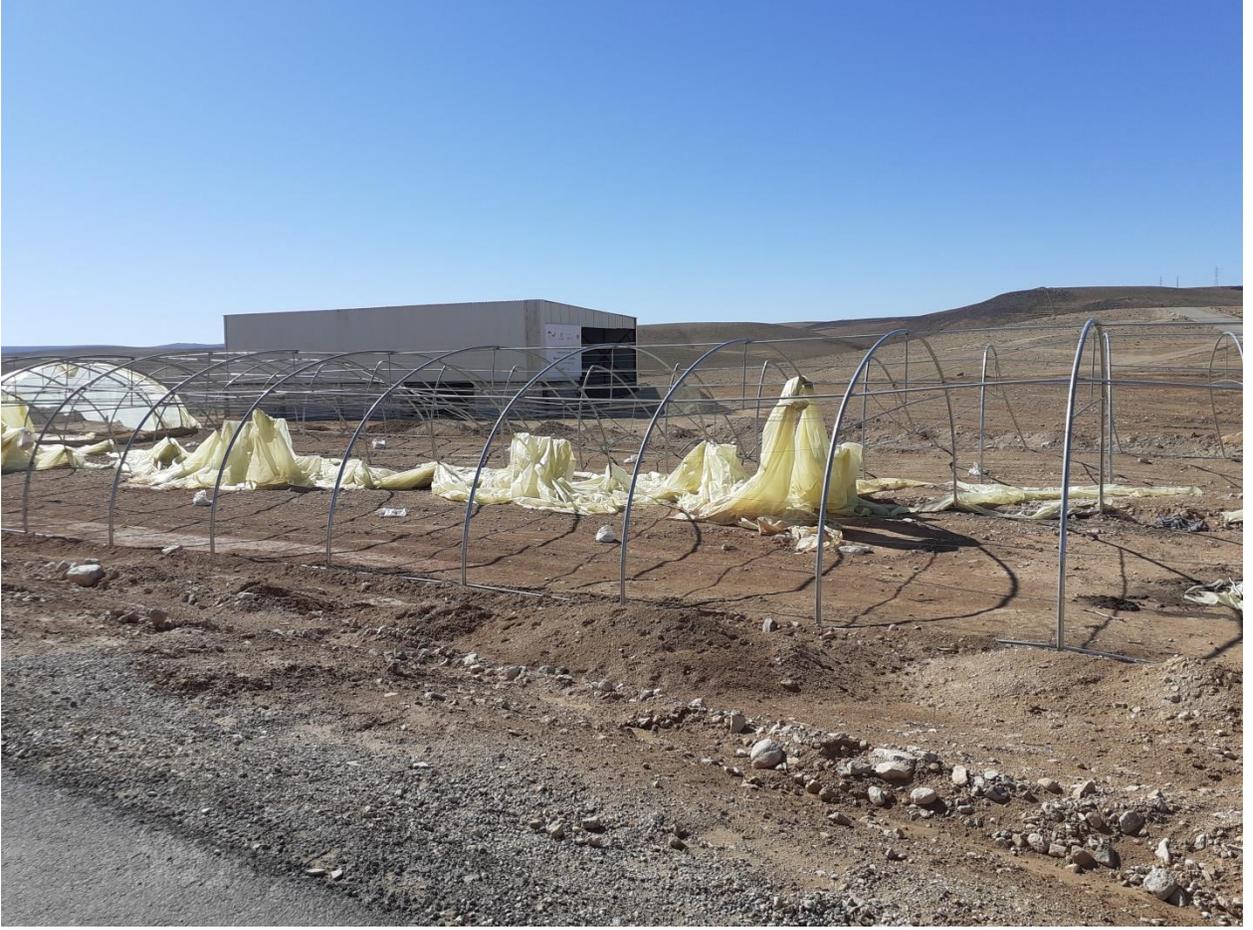
• البيت الثاني:

- الابواب للبيت البلاستيكي خلعت بسبب الرياح.
- الشرائح البلاستيكية تمزقت .
- لا يوجد اية اضرار على الاقواس عدا التواء بسيط لا يذكر في قوسين.
