## تقرير زيارة رقم (7)

التاريخ: 2021/4/1

تم زيارة موقع المشتل بمنطقة اللجون/ الكرك بحضور كلا من :

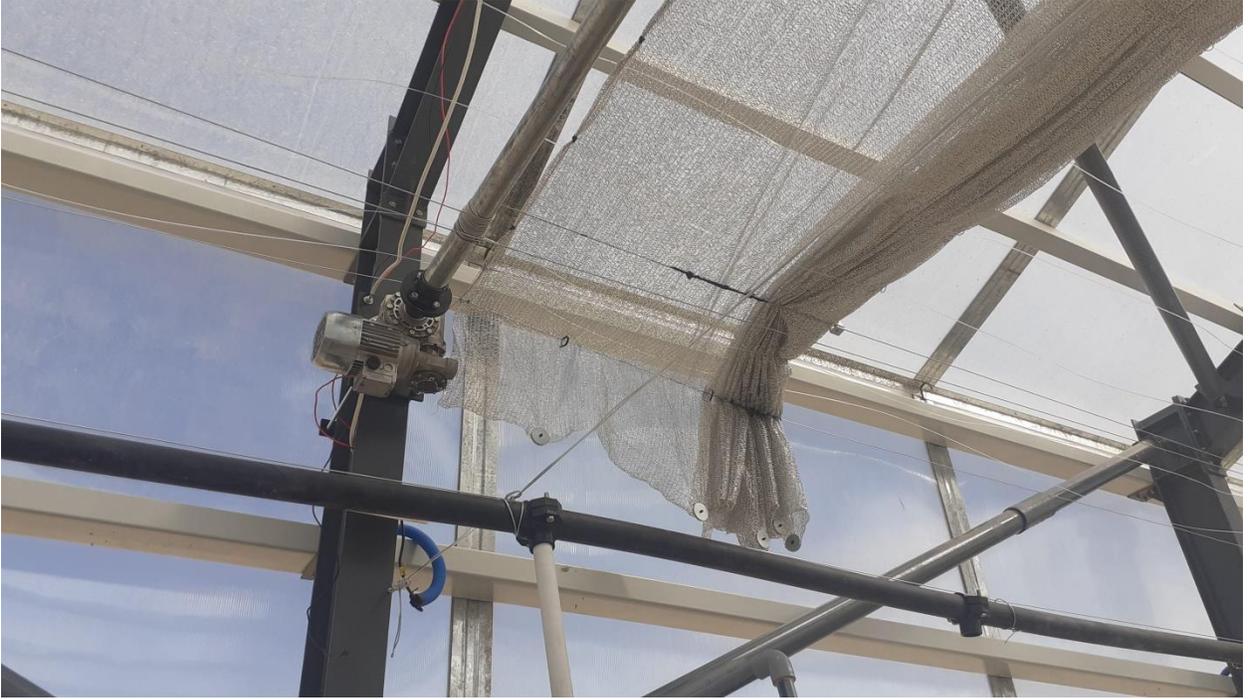
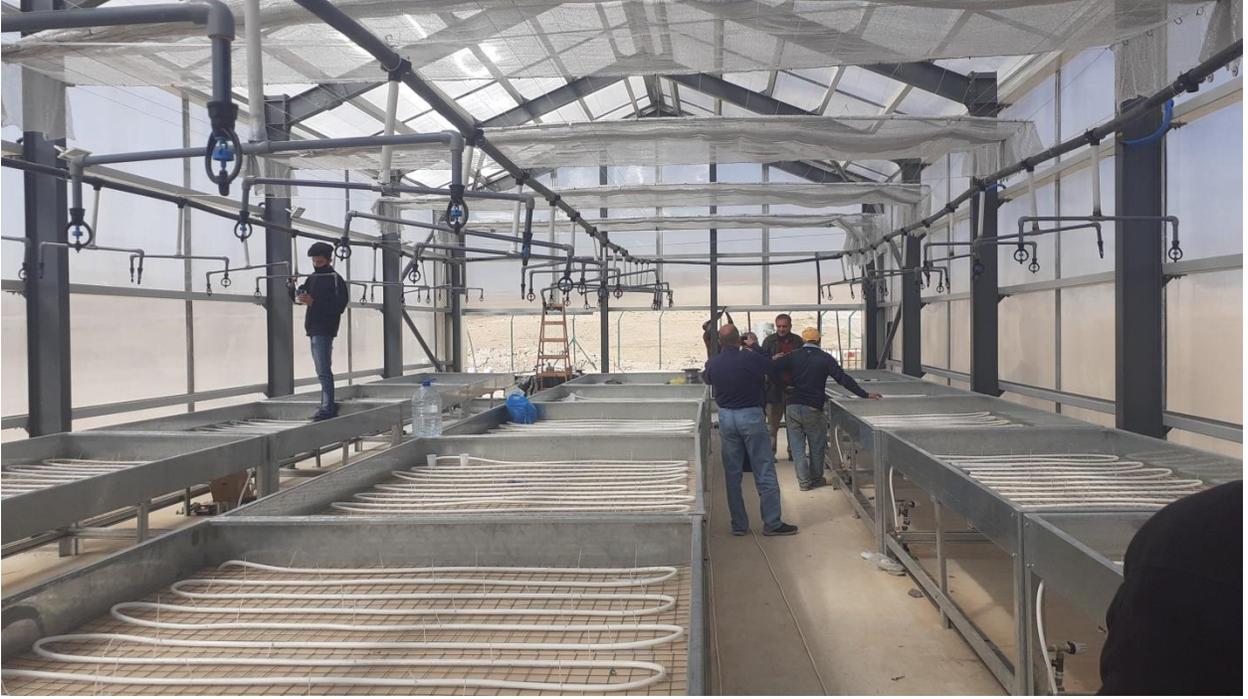
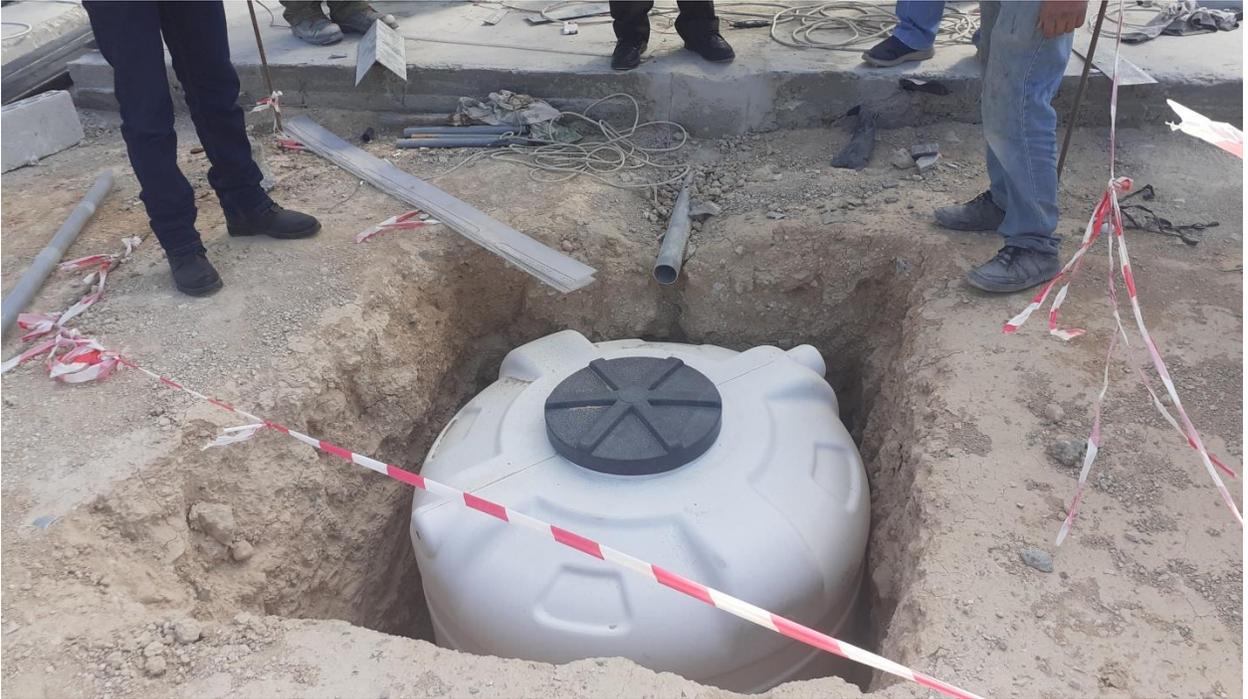
1. تم تركيب نظام الري الرذاذي .
2. تم تركيب الستائر.
3. تم وضع خزان لجمع مياه التصريف.

- تركيب الابواب المزدوجة.
- تركيب وسائد التبريد الكرتونية (نظام التبريد).
- لم يتم تركيب خزان المياه الخاص ببيت البولي كاربونيت والذي سوف يتم تزويده بالمياه النقية من الخزان الكبير التابع لبلدية الكرك.

2. يجب تركيب خزان المياه لفحص نظام الري الرذاذي وتم الطلب من المتعهد بتزويينا بموصفات نظام الري الرذاذي من حيث تدفق الرشاشات.
3. تم و بحضور مساح البلدية تحديد مكان الحديقة التي ستزرع بها الامهات وقد تم الطلب من المساح بارسال الاحداثيات لتحديد المساحة المطلوبة ليتم تحديد شبكة الري المناسبة.

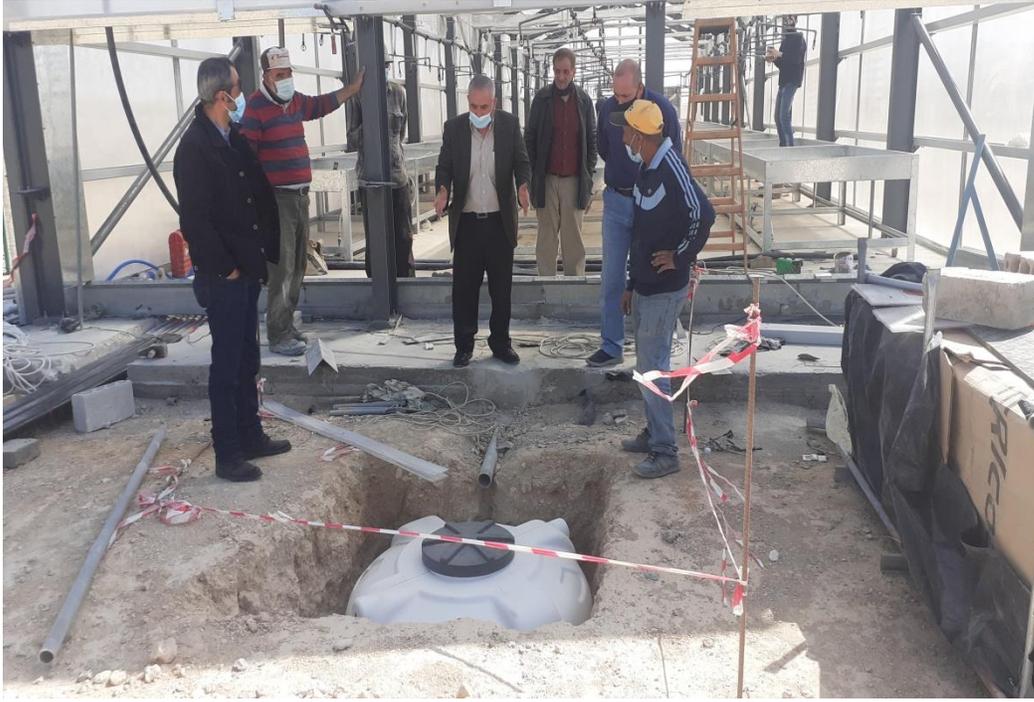
خزان التجميع بحاجة لبناء طوب من الجوانب وتغطيته بغطاء حديد يتحمل المشي عليه

1. يجب بناء طوب 10 سم حول خزان تجميع مياه التصريف لمنع انهيار التربة ومن اجل تسهيل اعمال الصيانة مستقبلا ووضع غطاء لتغطيته وذلك للحفاظ عليه .

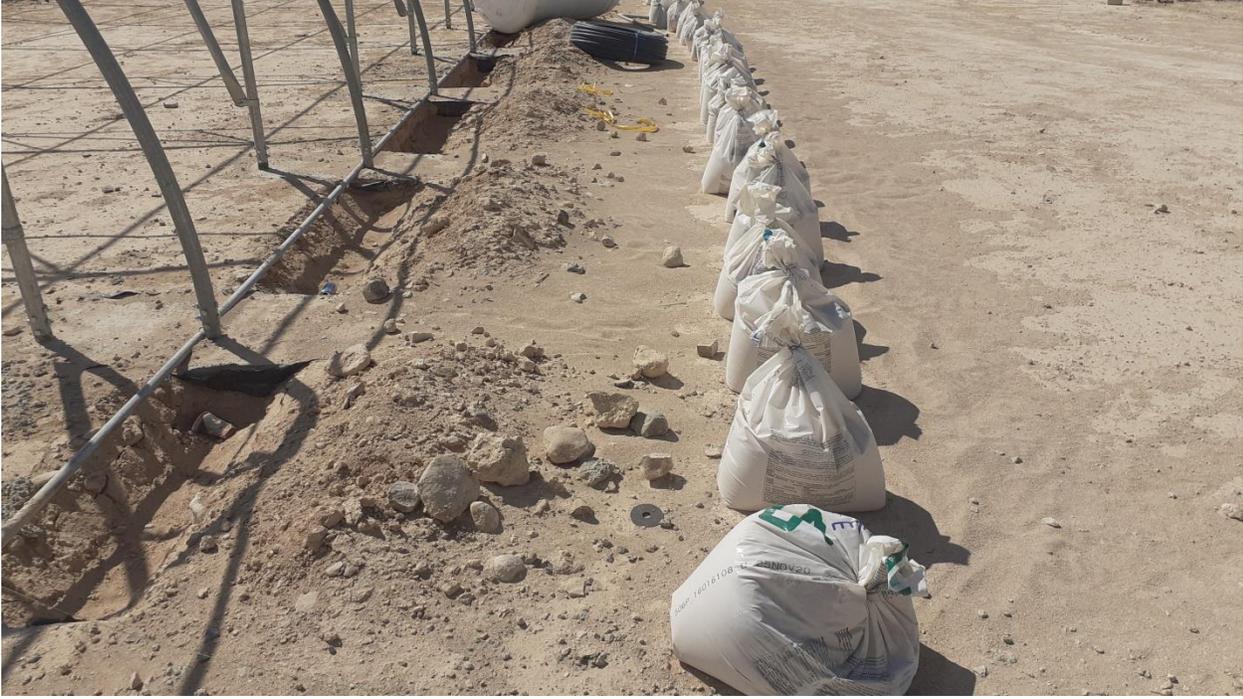
1. تم تركيب الهيكل المعدني للبيوت البلاستيكية بشكل كامل.
2. لم يتم تركيب الابواب والبلاستيك.
3. تم تعبأة اكياس الرمل لتثبيت شرائح البلاستيكية

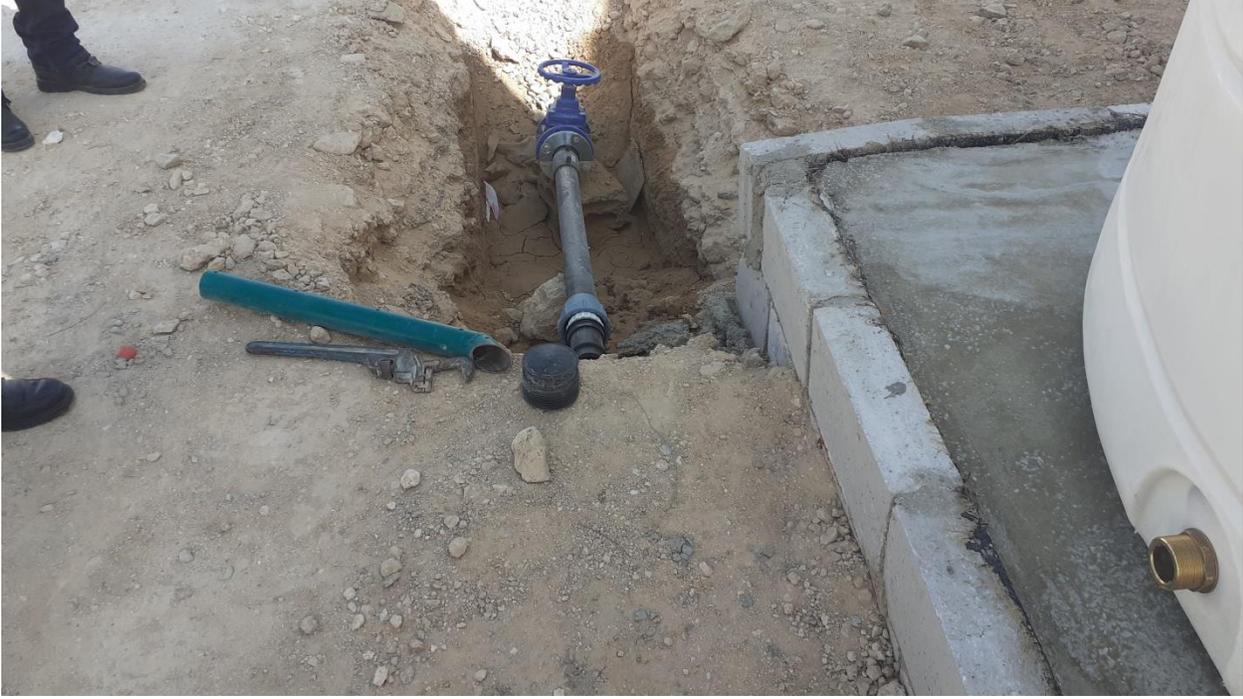
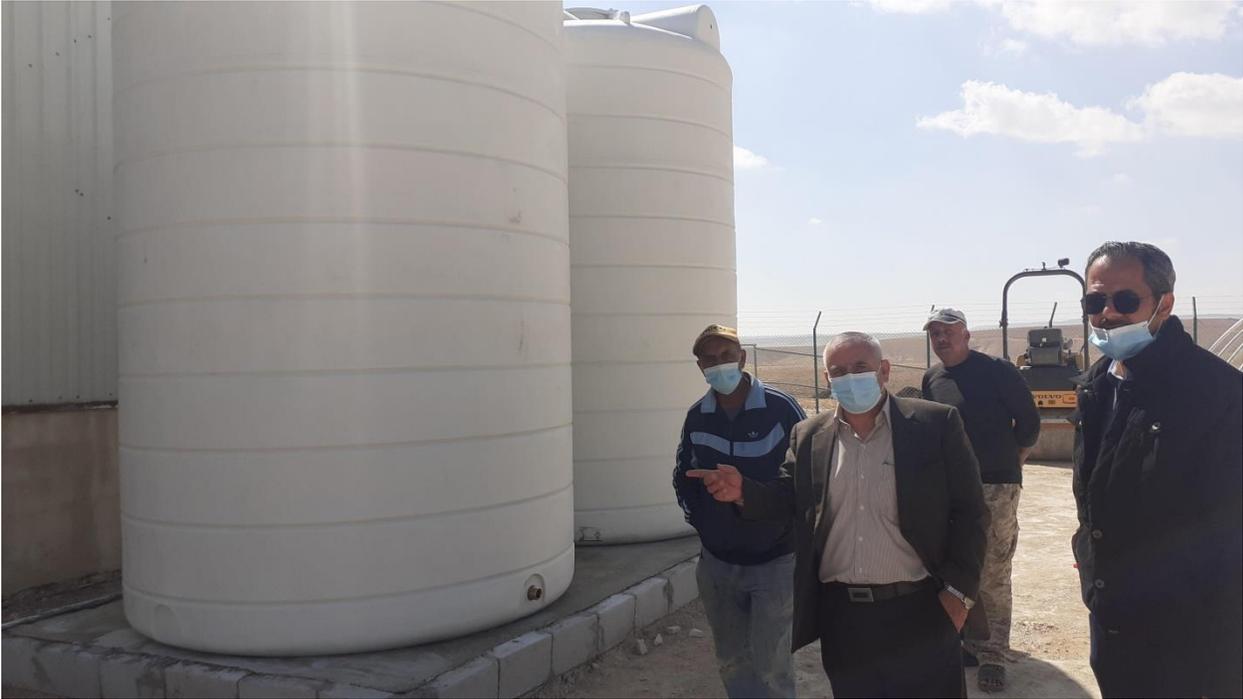
1. تم تركيب الخزانات عدد 2 ووضعها على صبة اسمنتية.
2. تمديد خط 3 انش من بركة مياه المدينة الصناعية الى الموقع .
3. تم اخذ القياسات اللازمة لتصميم شبكة الري.
